阴极保护电绝缘装置内腐蚀穿孔分析

摘要:为防止油气田埋地钢质集输管道外壁腐蚀,目前普遍采用外防腐层加阴极保护的联合防腐措施,该措施有效地防止了管道外壁防腐层破损、缺陷处腐蚀的发生与发展。但当管道输送介质中含有较高矿化度采出水时,阴保系统的电绝缘装置(绝缘接头、绝缘法兰)时常在非保护侧发生内腐蚀穿孔,严重影响了埋地钢质管道的安全运行。本文中,通过研究阴极保护中电绝缘装置内腐蚀的形貌、位置、穿孔速度,发现了绝缘装置内腐蚀的规律;用电化学等效电路法分析了电绝缘装置非保护侧发生内腐蚀穿孔的原因、影响因素与程度、充要条件,并提出了防止绝缘装置内腐蚀穿孔的理论依据和技术措施。

Analysis of Internal Corrosion Perforation of Electrical Insulating Devices in Cathodic Protection

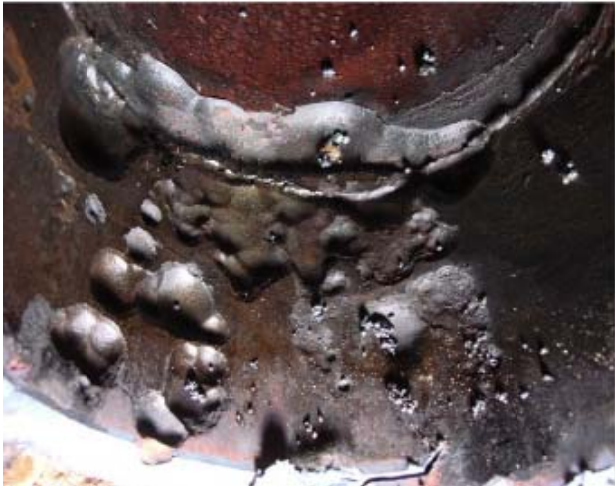
图 1 进站集气干线绝缘接头内壁腐蚀形貌

Fig.1Corrosion morphology of inner wall of insulation joint of gas gathering trunk line

以绝缘接头中的绝缘环板为分界，两侧的内表面状况反差明显：靠近绝缘环板的非保护侧底部有大量分布密集的腐蚀坑，蚀坑呈圆形，蚀坑的内表面光滑，无腐蚀产物附着、沉积，具有典型的直流杂散电流腐蚀形貌。绝缘环板的另一侧（保护侧）内表面侧没有明显的腐蚀。腐蚀穿孔的位置处于绝缘接头非保护侧的底部。

由表 1 可见，绝缘接头所在的集气干线内的油气含水量高，水的矿化度高。当绝缘接头底部出现沉积水时，可将绝缘环板两侧的金属短节管通过离子导体短接。绝缘接头金属短节管的壁厚约 16mm，投入使用不到 7 个月便发生了内腐蚀穿孔，折算点蚀速度约 29mm/a。如此之高的腐蚀速度显然不是 CO₂、H₂S 等引起的自然腐蚀所能达到的。内腐蚀形貌如图 1 所示。由图 1 可见：

通过对阴极保护系统中电绝缘装置内腐蚀穿孔现象的研究，发现这些现象的发生有如下规律：①电绝缘装置所在的管道输送的物料中都含有高矿化度的水，而且，在绝缘接头（法兰）的底部都有积水相存在；②内腐蚀穿孔的位置都集中在非保护侧，而且，都集中在底部，越靠近绝缘环板处腐蚀越严重；③这些腐蚀穿孔的速率，明显高于 CO_2 或 H_2S 或二者共存时的自然腐蚀速率；④腐蚀形貌特殊，蚀坑呈圆形，边缘清晰，蚀坑内表面光洁，无腐蚀产物沉积、附着，具有典型的直流杂散电流腐蚀形貌特征。

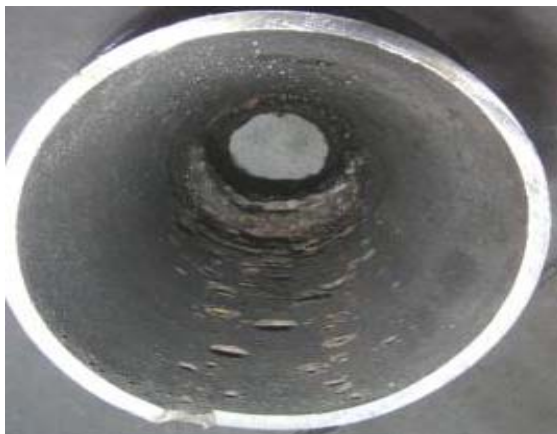
图 2 塔河油田单井进站管线绝缘法兰内壁腐蚀形貌

Fig.2 Corrosion morphology of inner wall of insulation flange of single well pipeline of Tahe oil field

输送物料含水，折算穿孔速率约为 4mm/a；蚀坑集中在绝缘接头非保护侧，呈圆形，蚀坑内光滑，无腐蚀产物沉积、附着。而保护侧的管道内表面则无明显腐蚀。远离绝缘接头的两侧的管道均未发生内腐蚀穿孔。

塔里木油田某出站埋地输油管线绝缘接头在不到两年半的时间内曾发生三次内腐蚀穿孔^[9]。输送物料中平均含水量为 1.1%，水的矿化度高且呈弱酸性，物料呈层流状态，在低洼地段存在沉积水。穿孔位置集中在绝缘接头非保护侧的底部 5 点钟至 7 点钟之间。内腐蚀坑的形状、内表面状况与图 2 相似。由穿孔处漏出的液体大部分为水；说明绝缘接头附近的底部有大量的高矿化度沉积水存在。但在远离绝缘接头的管道底部，均未出现过穿孔速率如此之高、穿孔位置如此集中的现象。

塔河油田 7-2 计转站 TK633 单井进站管线绝缘法兰非保护侧也曾发生过内腐蚀穿孔^[6]，其腐蚀形貌如图 2 所示：

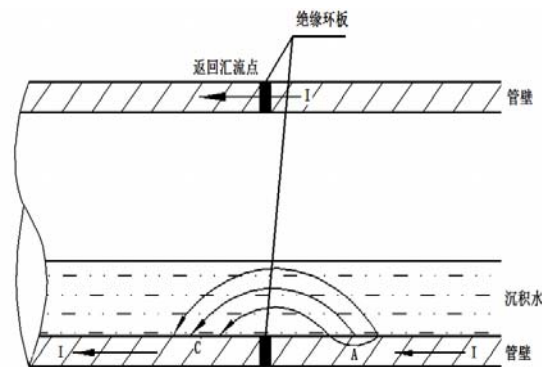
图 3 非保护侧电流流动路径示意图

Fig.3 Schematic diagram of non protective side current flow path

在绝缘接头及其两侧管道的底部存在高矿化度沉积水相的情况下，即使绝缘接头的电绝缘性能合格，即，绝缘电阻 $R \geq 10\text{M}\Omega$ ^[3]，但高矿化度的沉积水可将本来已处于电绝缘状态的保护侧和非保护侧借助离子导体而导通，使得非保护侧管道因此而获得阴极保护电流。非保护侧的阴极保护电流也要返回极化电源的负极，在绝缘接头处，电子路径的电阻增大 ($R_i \geq 10\text{M}\Omega$) 而且 $R_i \gg R_w$ ，阴极保护电流的返回路径因此而发生改变：由非保护侧的电子导体（管道）流入离子导体（沉积水相），通过离子导体进入保护侧，再由保护侧的离子导体流向保护侧的管体，沿保护侧管体流向汇流点，返回极化电源的负极。阴极保护电流流动路径示意图及其等效电路分别如图 3 和 4 所示：

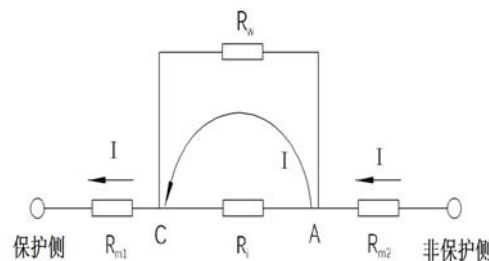
图 4 非保护侧电流流动路径等效电路

Fig.4 Equivalent circuit of non protected side current flow path

图 5 中 R_i 为绝缘接头的绝缘电阻； $R_i \geq 10\text{M}\Omega$ ； R_{m1} 、 R_{m2} 分别为保护侧、非保护侧管体的电阻； R_w 为非保护侧阴极保护电流流经的沉积水（离子导体）的电阻。由电流方向可知，绝缘接头内壁 A 区域电位正于其内壁 C 区域电位，由其内壁 A 区域流向沉积水的电流为阳极电流，该阳极电流导致其流出区域的金属发生电解，加速 A 区域的阳极溶解（腐蚀）。溶解的金属质量遵循法拉第定律，式中 M

由非保护侧 A 区域流入沉积水、再流入保护侧 C 区域的电流，对保护侧内壁而言，该电流为阴极极化电流，可抑制 C 区域的自然腐蚀速度。而 A 区域流出的电流为阳极电流，阳极电流加速电流流出部位的腐蚀，故，绝缘装置底部有沉积水相时，内腐蚀穿孔的位置总是发生在非保护侧，并且，总是发生在其底部。
